GEBZE MALKOÇOĞLU TÜRBESİ'NİN YAPIM ÖZELLİKLERİ VE ÜST ÖRTÜ PROBLEMİNE DAİR ÖNERİLER*

*(GEBZE MALKOÇOĞLU TOMB'S CONSTRUCTION FEATURES AND
SUGGESTIONS ABOUT ITS TOP COVER PROBLEM)*

Arş. Gör. Dr. Selçuk SEÇKİN

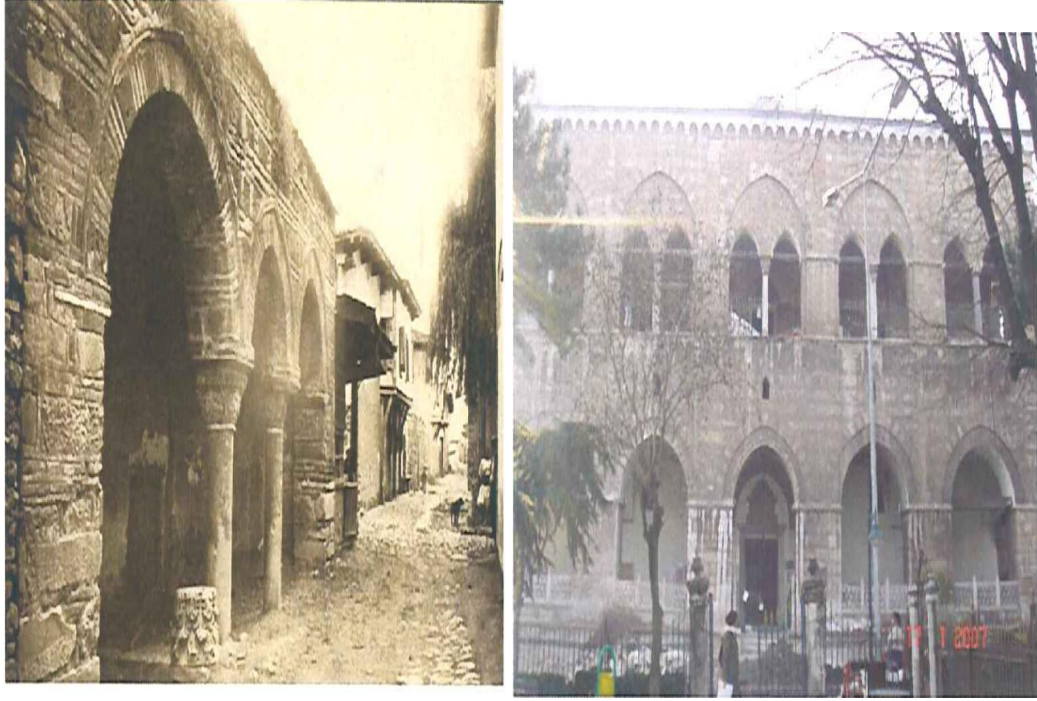
Resim 2- İznik Hacı Özbek Camii son cemaat yeri ve Bursa Hüdavendigâr Camii cephe düzeni

kalıntılarının yeni yapılarda kullanımı, bu yapıda da görülür. Erken Osmanlı döneminin ilk yayılma alanlarına baktığımızda, Bursa ve İznik örneklerinde devşirme malzemenin kullanımı da yaygındır. Özellikle yapıların giriş cephelerinde ve taşıyıcı sistemde sütun, sütun başlığı büyük oranda devşirme malzeme olarak kullanılmıştır.⁷ (Resim 2)
